神奈川県逗子市のがけ崩れをふまえた急傾斜地(がけ地)の点検を行う際のポイント

◆がけ崩れの概要

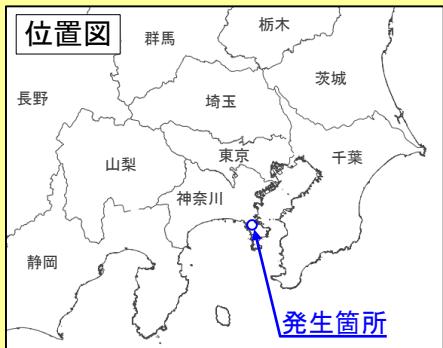
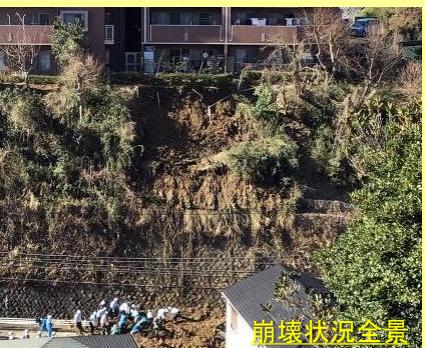
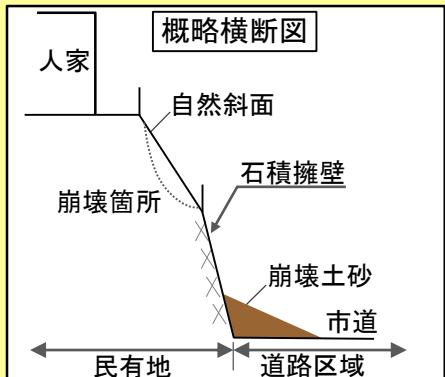
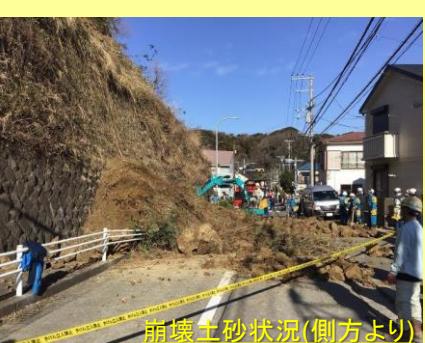
発生日時：令和2年2月5日 8時頃

発生場所：神奈川県逗子市池子

崩壊規模：幅8～9m、長さ8m、深さ1m程度

被害状況：死者1名（歩道歩行中に崩落土砂に巻き込まれ死亡）

- 風化した凝灰岩（ぎょうかいがん：火山灰が固まった岩石）が崩落したものと考えられる。
- 植生が貧弱であるうえ、地表温度の変化や風の影響を受けやすく乾燥・湿潤を繰り返し受け易いなどの悪条件が重なったものと推察される。

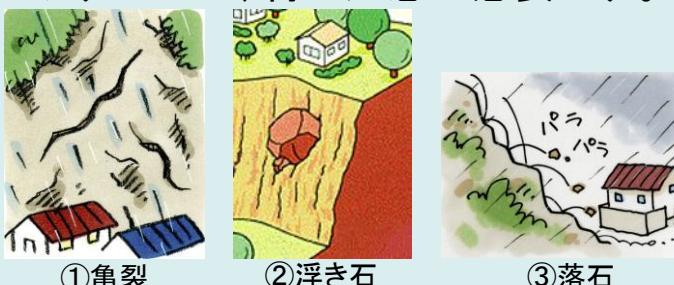
点検時に、①斜面に亀裂や、②浮き石、③落石がある場合は、風化の進行により斜面が不安定になっている可能性があるため注意が必要です。

※植生が貧弱な場合には、風化が進みやすいため、特に注意が必要です。

変状が見られる場合

市町村等に連絡
