毛呂山町公共施設個別施設計画 長期保全計画編

令和5年3月

毛 呂 山 町

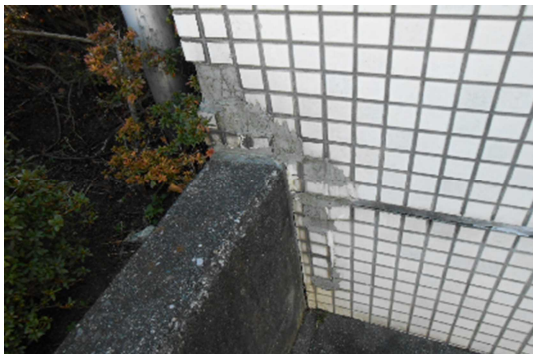
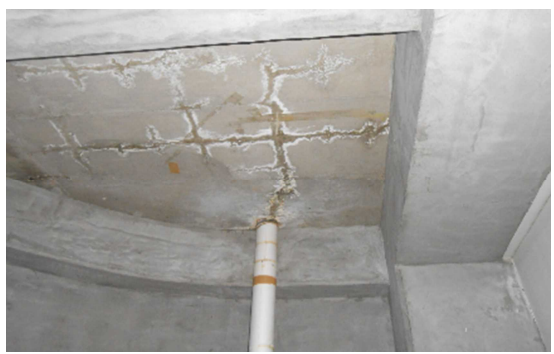
施設名	中央公民館	建物名	公民館
劣化状況			
<ul style="list-style-type: none"> 東側の外壁タイルが剥離しています。 		<ul style="list-style-type: none"> 講堂兼体育館の器具庫の天井にひび割れが見られます。

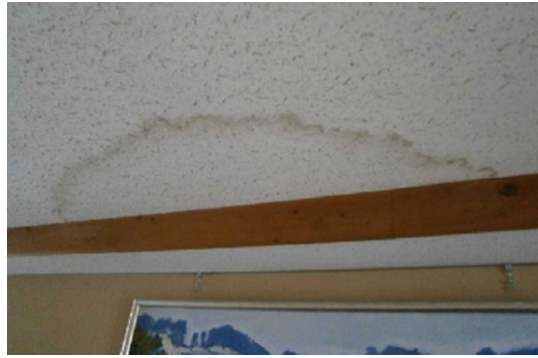
施設名	東公民館	建物名	公民館
劣化状況			
<ul style="list-style-type: none"> ・東側通路天井に漏水の跡があります。 		<ul style="list-style-type: none"> ・「学習ホールめじろ」の床が損傷しています。

<ul style="list-style-type: none"> ・受水槽架台にサビが発生しています。

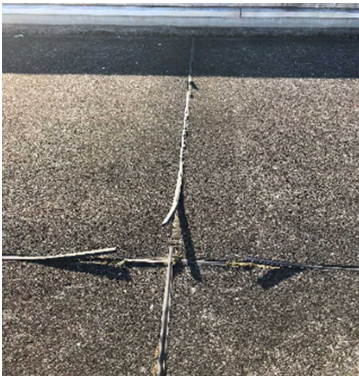
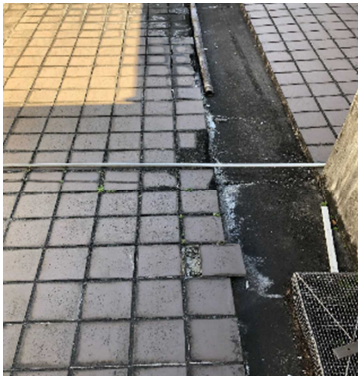
施設名	図書館	建物名	図書館
劣化状況			
<p>・屋上防水の目地が破損しています。</p>		<p>・2階事務室の屋上床面のタイルが剥がれています。</p>

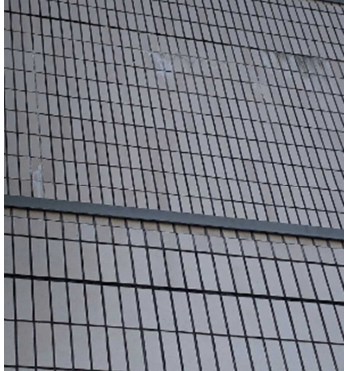
<p>・北側外壁にひびが入り白華が見られます。</p>

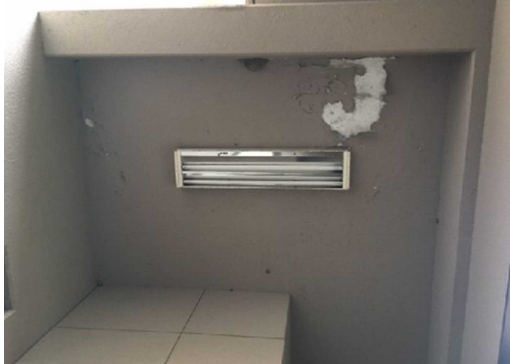
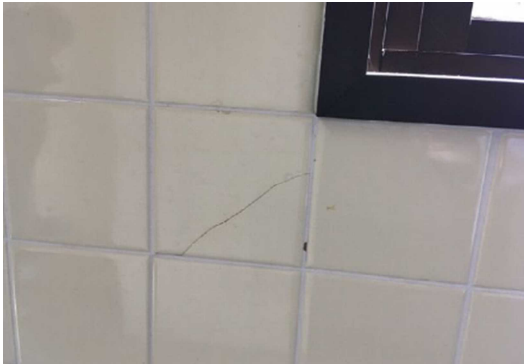
施設名	総合公園	建物名	体育館
劣化状況			
<p>・ 東外階段 1 階の天井の仕上げ材が剥離しています。</p>		<p>・ 2 階男子トイレのタイルにひび割れが見られます。</p>

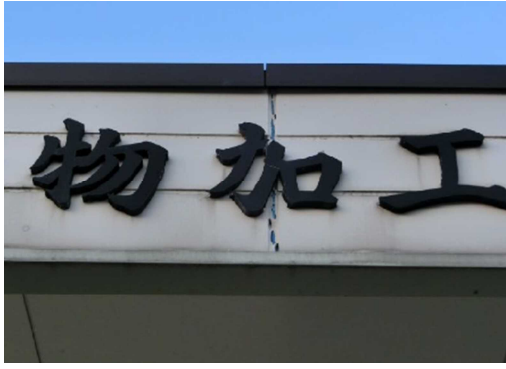
施設名	農産物加工センター	建物名	加工棟
劣化状況			
・外壁の目地シーリングにひび割れが見られます。

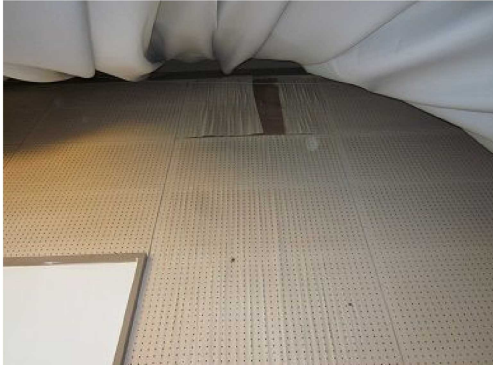
施設名	川角小学校	建物名	体育館
劣化状況			
<ul style="list-style-type: none"> ・仕上げ材が剥がれています。

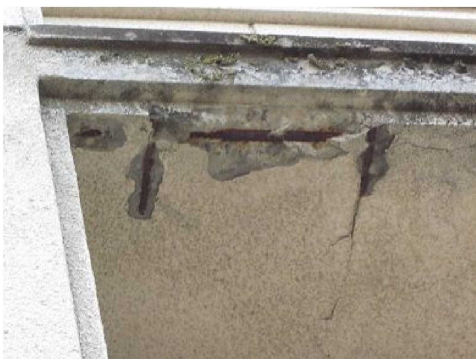
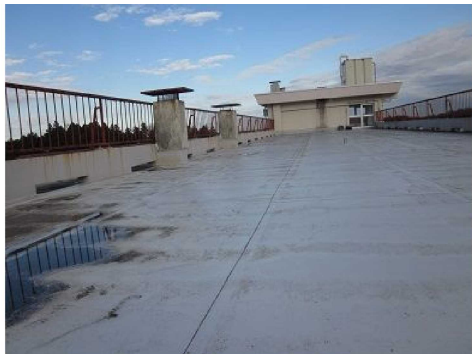
施設名	川角小学校	建物名	校舎
劣化状況			
<ul style="list-style-type: none"> ・外壁が爆裂しています。 		<ul style="list-style-type: none"> ・屋上防水シートが経年劣化で波打っています。

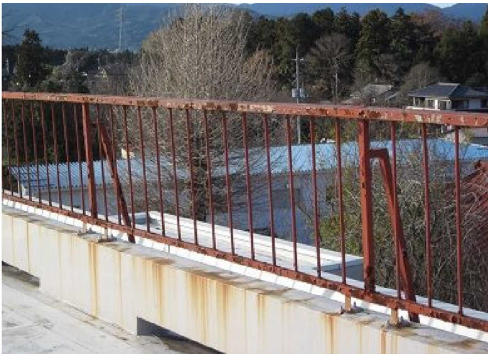
<ul style="list-style-type: none"> ・屋上の手すりが発錆しています。

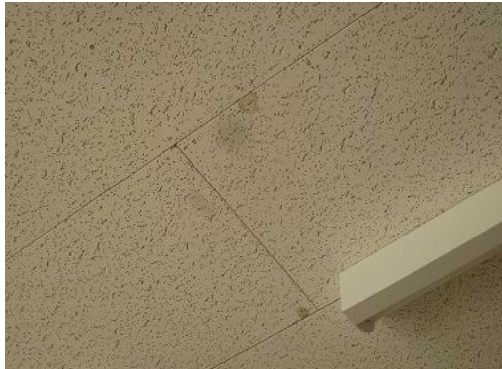
施設名	毛呂山中学校	建物名	校舎
劣化状況			
・被服室の天井に漏水跡がみられます。		・窓ガラスにひび割れがあります。

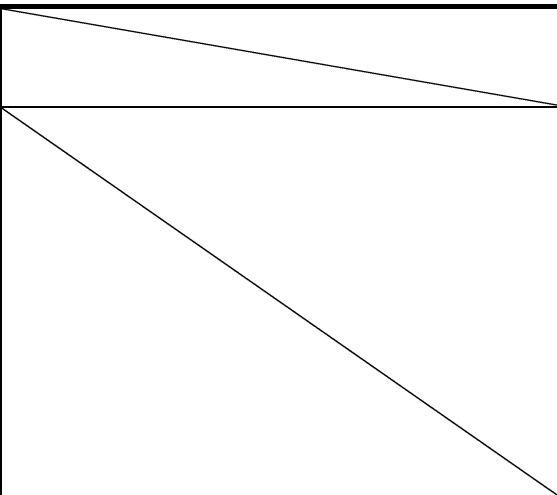
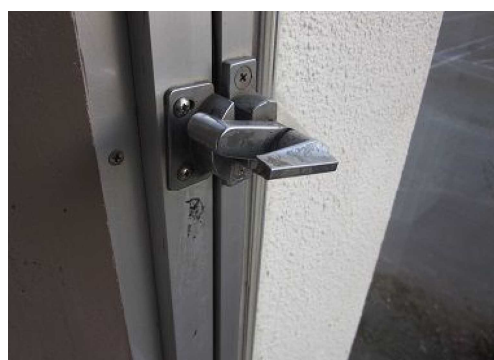
施設名	毛呂山中学校	建物名	校舎
劣化状況			
<ul style="list-style-type: none"> 普通教室の施錠ハンドルが破損しています。

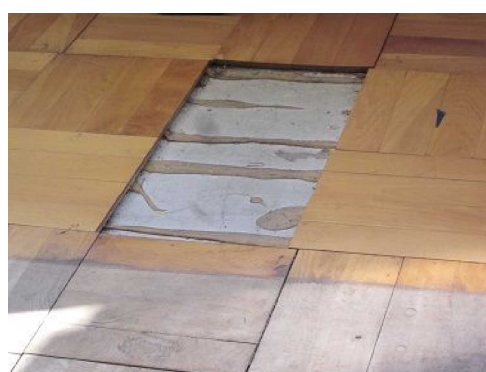
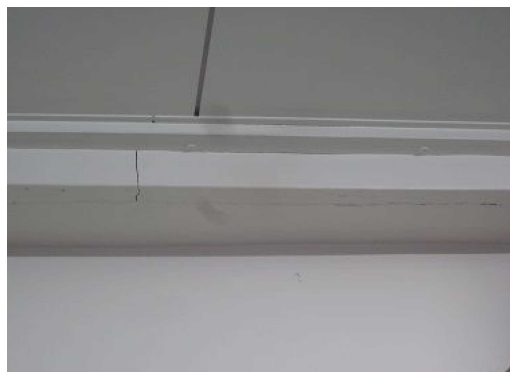
施設名	川角中学校	建物名	校舎
劣化状況			
<ul style="list-style-type: none"> 生徒会室の仕上げ材が破損しています。 		<ul style="list-style-type: none"> 給食室の梁に浮き、クラックがみられます。

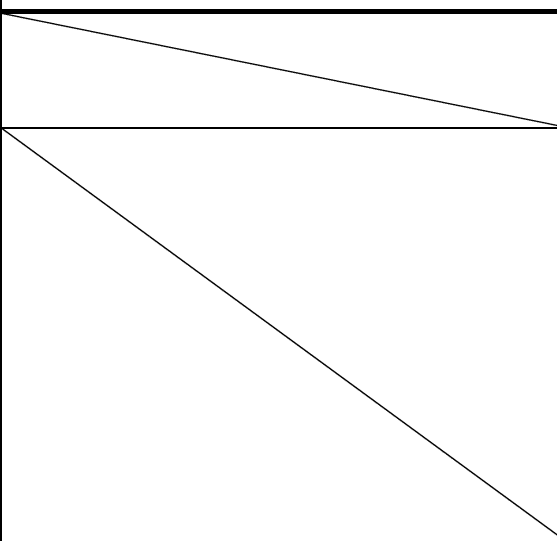
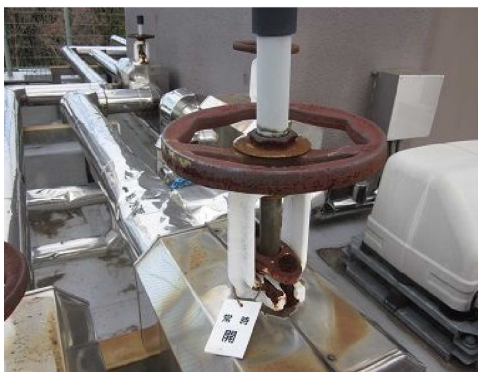
<ul style="list-style-type: none"> 給水管のバルブが発錆しています。

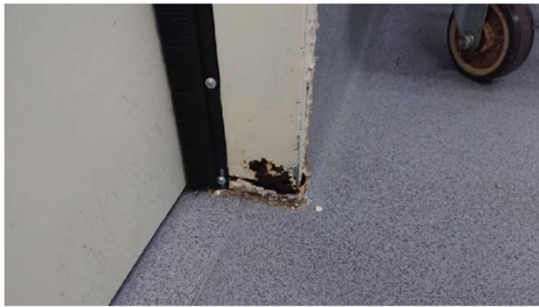
施設名	学校給食センター	建物名	
劣化状況			
<ul style="list-style-type: none"> 扉枠の塗装剥がれ、サビがみられます。

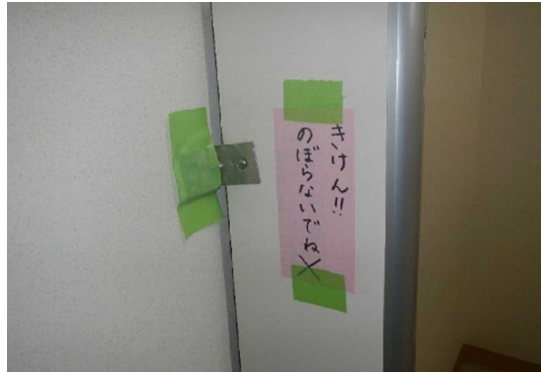
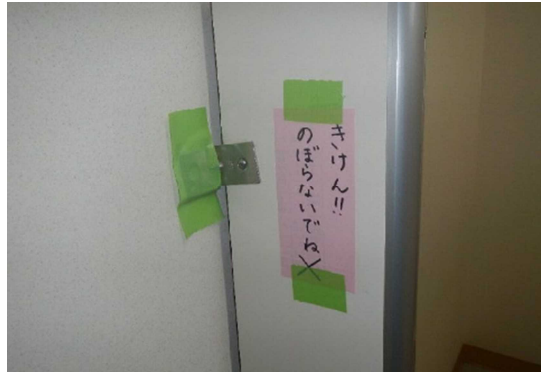
施設名	旭台保育園	建物名	保育所
劣化状況			
<p>・トイレブースのしきいが破損しています。</p>

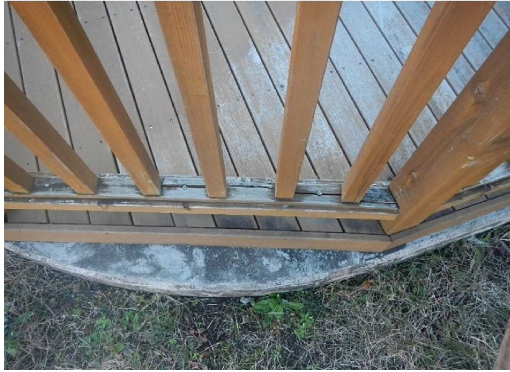
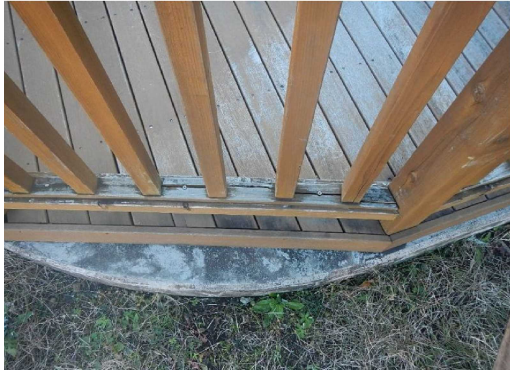
施設名	ゆずの里保育園	建物名	保育園
劣化状況			
・プールフェンスが劣化しています。

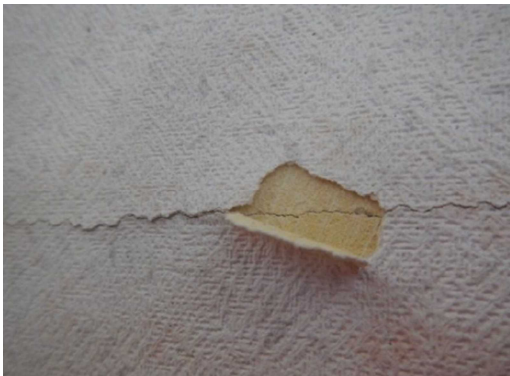
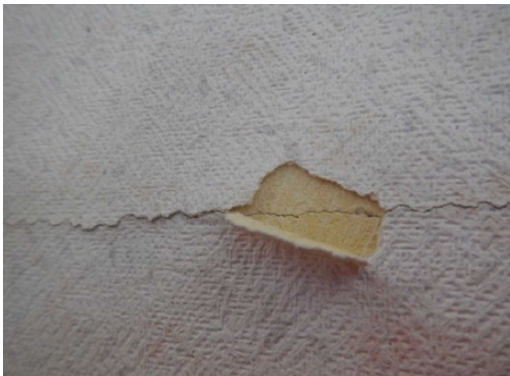
施設名	光山学童保育所 (旧川角学童保育所)	建物名	学童保育施設
劣化状況			
・内壁にひび割れが見られます。

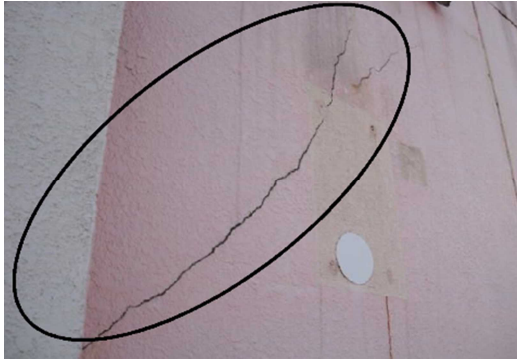
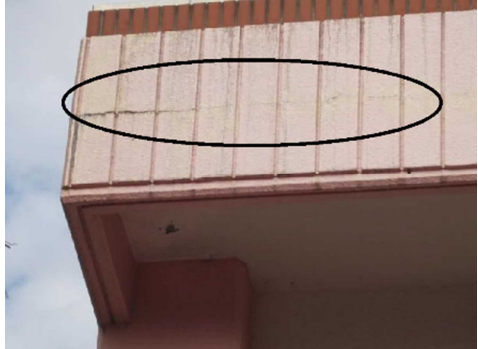
施設名	児童館	建物名	児童館
劣化状況			
<ul style="list-style-type: none"> ・2階テラス東側の壁にひび割れが見られます。 		<ul style="list-style-type: none"> ・2階の外壁にひび割れが見られます。

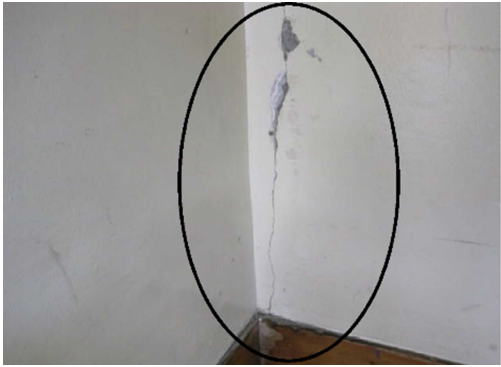
<ul style="list-style-type: none"> ・1階遊戯室北側の内壁にひび割れ、剥離が見られます。

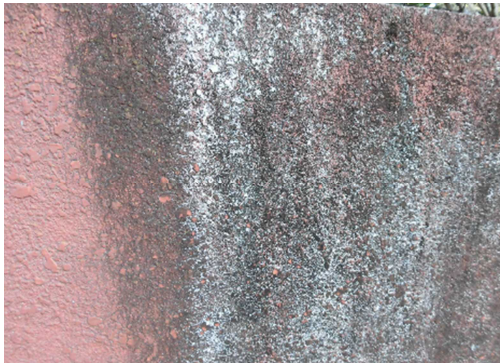
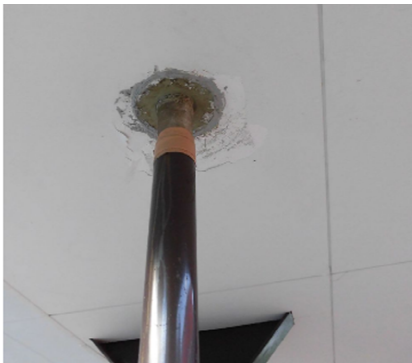
施設名	老人福祉センター山根荘	建物名	老人福祉施設（本館）
劣化状況			
・外壁に白華が見られます。		・車寄せの雨樋が接手不良です。

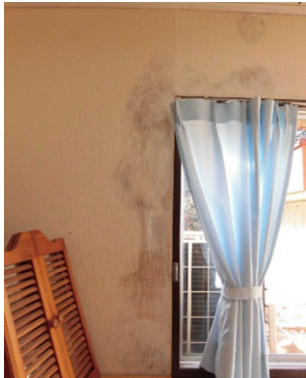
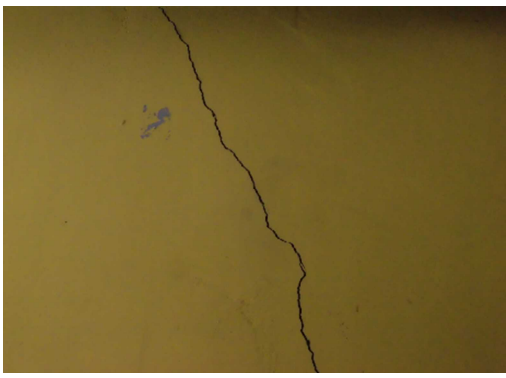
・壁紙にカビが発生しています。		・広間脇倉庫の壁にひび割れが見られます。

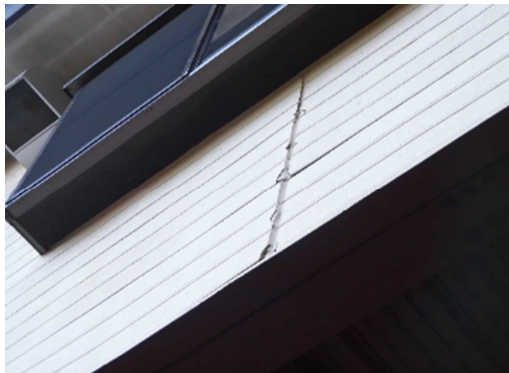
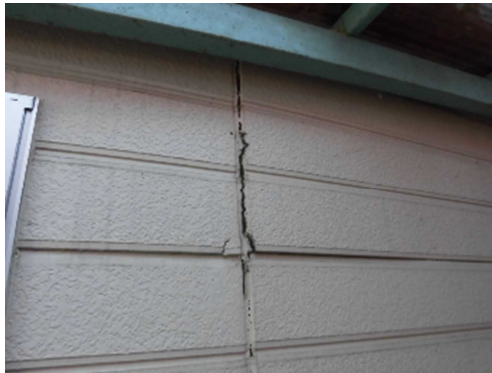
施設名	老人福祉センター山根荘	建物名	老人福祉施設（新館）
劣化状況			
・新館外壁に浮きが見られます。		・渡り廊下の外壁にひび割れが見られます。

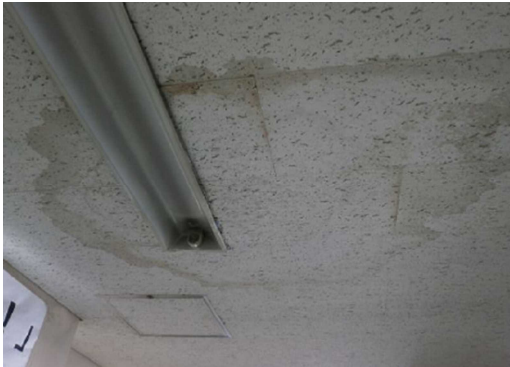
施設名	役場庁舎	建物名	役場庁舎
劣化状況			
・5階天井に雨漏り跡が見られます。

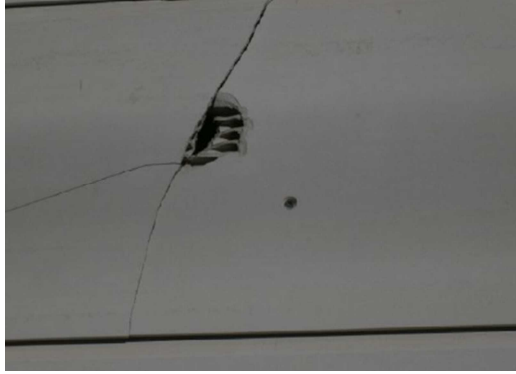
施設名	二葉資料センター	建物名	倉庫
劣化状況			
<ul style="list-style-type: none"> ・東側の外壁にひび割れが見られます。

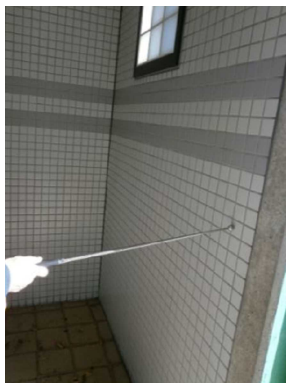
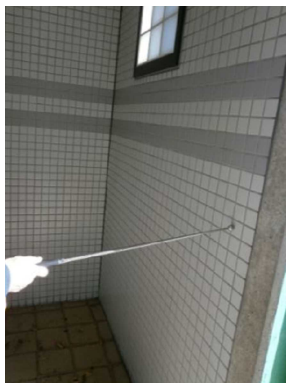
施設名	前久保中央公園	建物名	防災備蓄倉庫兼便所
劣化状況			
<p>・トイレのタイルに浮きが見られます。</p>
